令和6年8月27日

災害時にも活躍する携帯発電機やポータブル電源の事故と 停電復旧後の通電火災に注意！

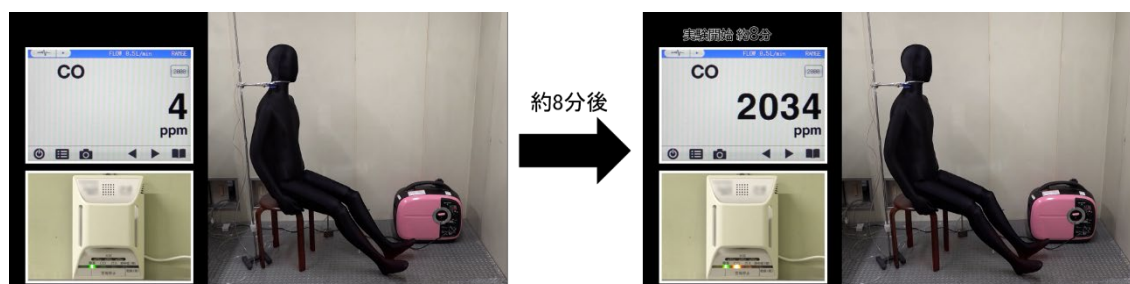
図2 室内で携帯発電機を使用した際の一酸化炭素（CO）濃度の変化

空気中における一酸化炭素（CO）濃度	一酸化炭素（CO）の吸入時間と中毒症状
0.02%（200ppm）	2～3時間で前頭部に軽度の頭痛
0.04%（400ppm）	1～2時間で前頭痛・吐き気、2.5～3.5時間で後頭痛
0.08%（800ppm）	45分間で頭痛・めまい・けいれん、2時間で失神
0.16%（1,600ppm）	20分間で頭痛・めまい、2時間で死亡
0.32%（3,200ppm）	5～10分間で頭痛・めまい、30分間で死亡
0.64%（6,400ppm）	1～2分間で頭痛・めまい、15～30分間で死亡
1.28%（12,800ppm）	1～3分間で死亡

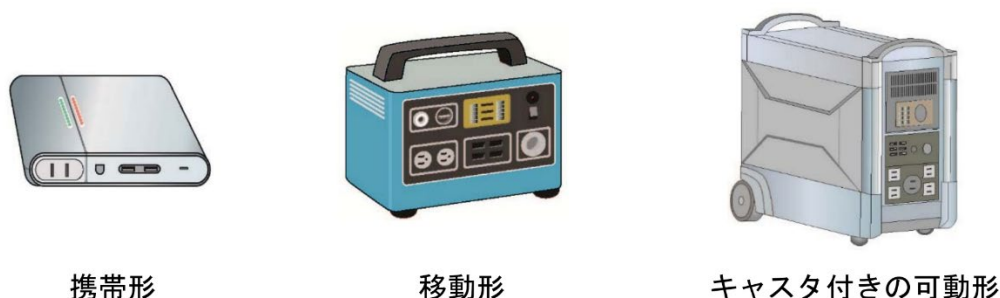
携帯形

移動形

キャスタ付きの可動形

図3 ポータブル電源の例

リチウムイオン電池などの充電式電池を内蔵した大容量かつ可搬型の蓄電装置で、交流100V出力に対応するなどしたものがいわゆるポータブル電源と呼ばれています。

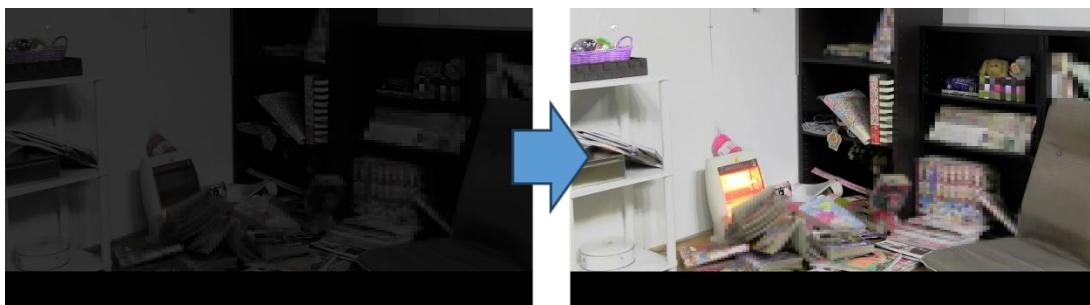
地震後の停電時

通電開始

図4 電熱器具の意図しない作動による通電火災のイメージ
(地震時に可燃物が飛散し、近くにあった電気ストーブに接触して発火する危険性)

地震や大雨等に伴い、自宅に置いてある電気製品が浸水などによって損傷することが考えられます。また、停電復旧後に電気ストーブ等の電熱器具が意図せず作動することで、付近のタオル等の可燃物に引火し、火災につながるおそれもあります。

- ・ 地震が発生した際に可燃物が散乱しないように、家具はできるだけ壁に固定しましょう。あわせて、電気ストーブ等の電熱器具の周辺に可燃物を置かないように日頃から意識しましょう。
- ・ 自宅から避難する際に時間的な猶予がある場合は、停電復旧時に異常のある製品に通電されることによる事故を防ぐため、分電盤のブレーカーを切ってください。日頃から分電盤の位置や操作方法を確認しておきましょう。
- ・ 停電復旧時における意図しない作動による火災を防ぐため、特にヒーターを内蔵した電気ストーブ等の電熱器具は、停電時には電源プラグをコンセントから抜きましょう。
- ・ 停電復旧後、浸水などによる被害を免れた製品を使う際は、機器などの外観に異常がないか（電源プラグやコードに損傷はないか、製品に焦げた痕はないか、など）を確認の上、分電盤のブレーカーを入れ、機器の電源プラグを1台ずつコンセントに差し、様子を確認しながら使用しましょう。異音や異臭がする場合は、必ず使用を中止し、メーカーや販売店に相談してください。

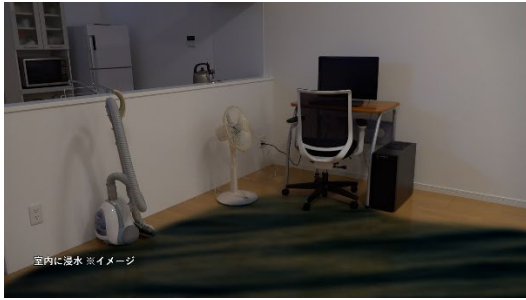
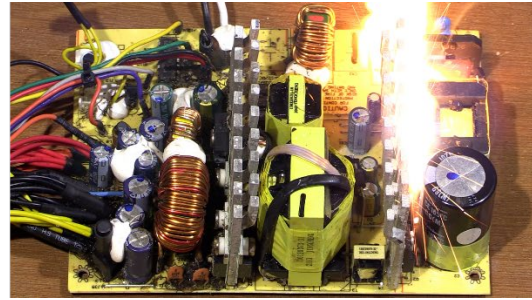
図5 浸水による通電火災のイメージ

(水に濡れた電気製品の内部には、水分が残っていたり、泥や塩分などの異物が付着していたりすることがあるため、通電時に電気回路基板から発火するおそれがある。)
